## Фотофиксация основных структурно-функциональных зон и элементов

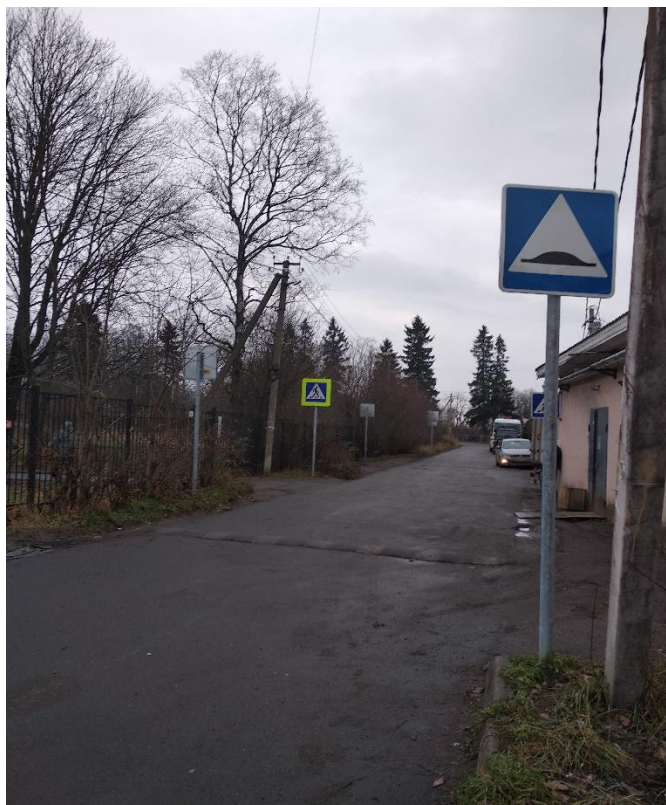
Рис. 1. Дорожные знаки и разметка на пути к школьной калитке. Асфальтирование дороги произведено в августе 2019г.

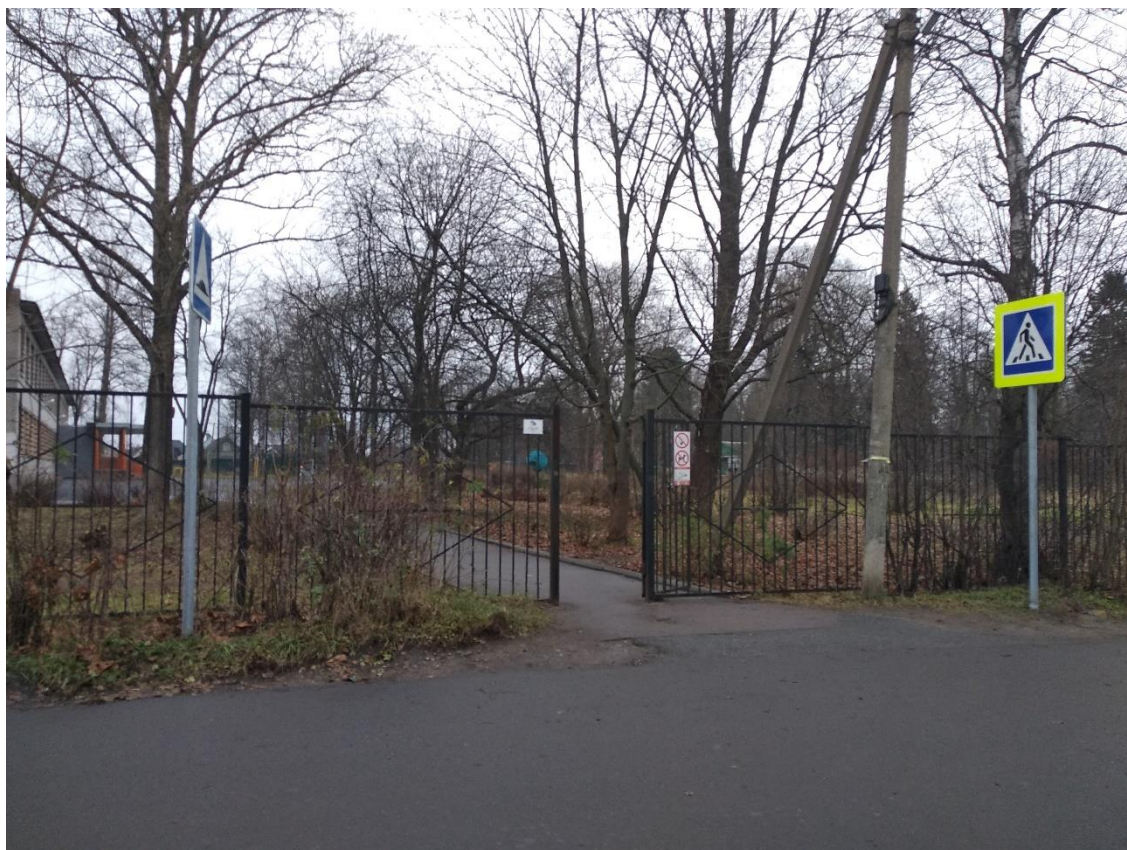
Рис. 2. Вход в калитку со стороны дороги.

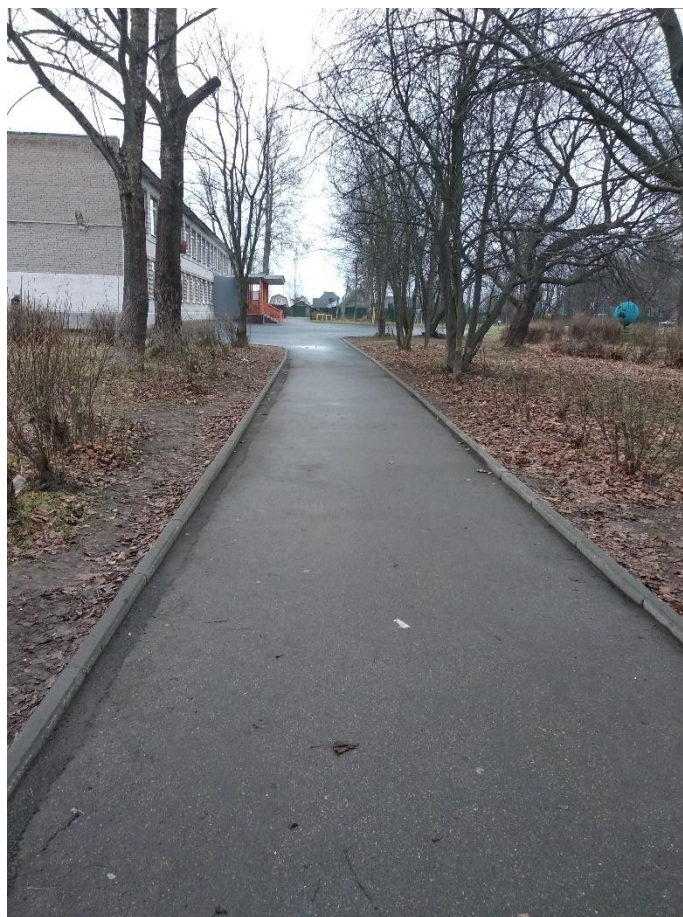
Рис. 3. Асфальтирование пришкольной территории выполнено в августе 2019г.

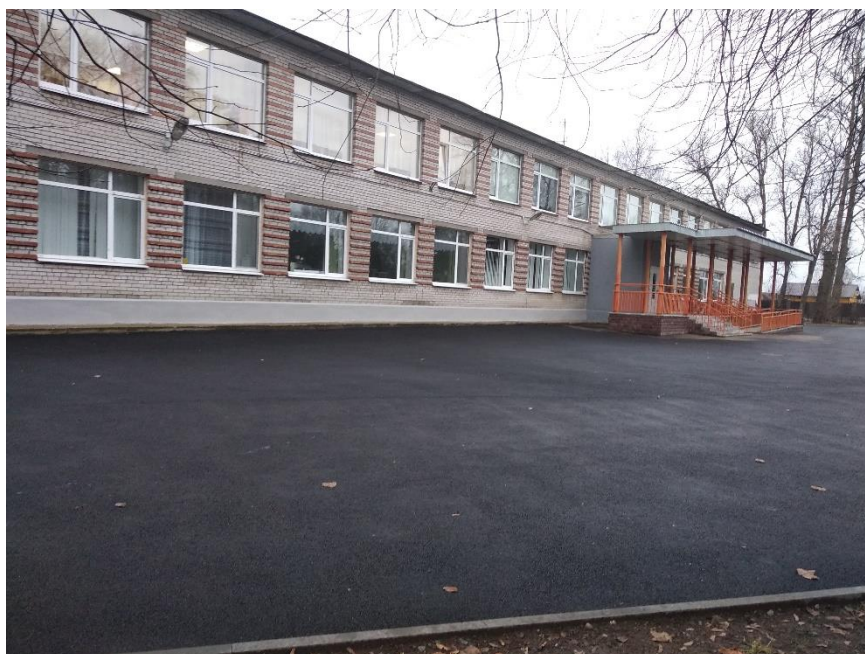
Рис. 4. Беспрепятственный подход с входу в здание.

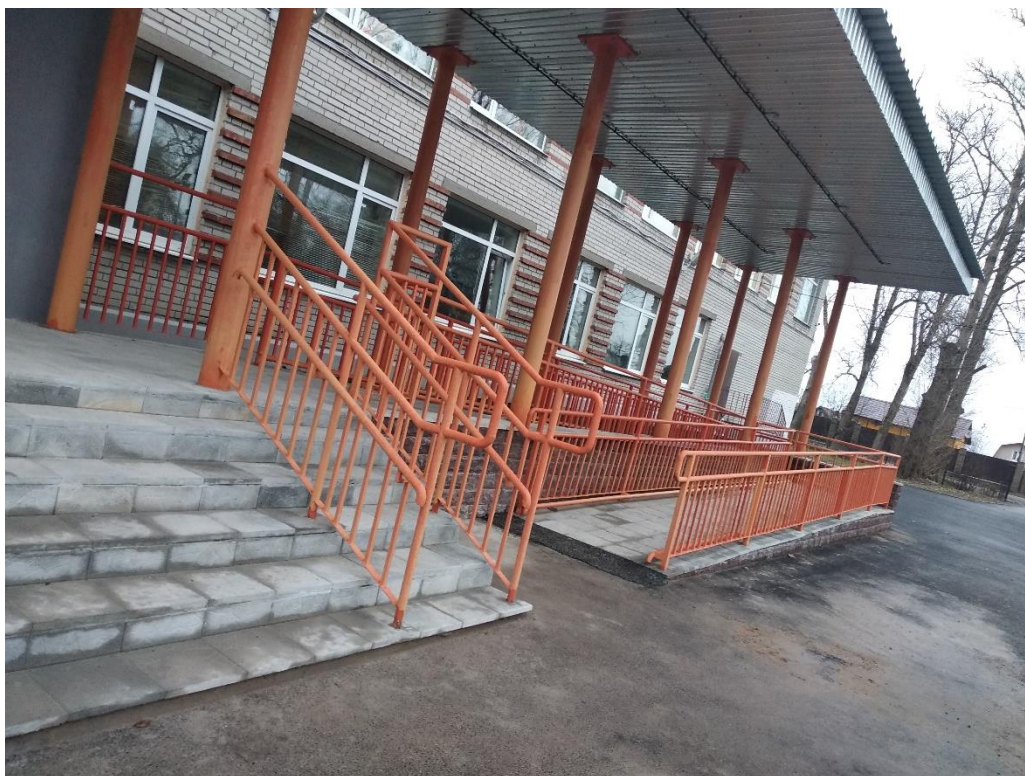
Рис. 5. Главный вход в здание оборудован стационарным пандусом с поручнями и навесом. Реконструкция произведена в 2019г.

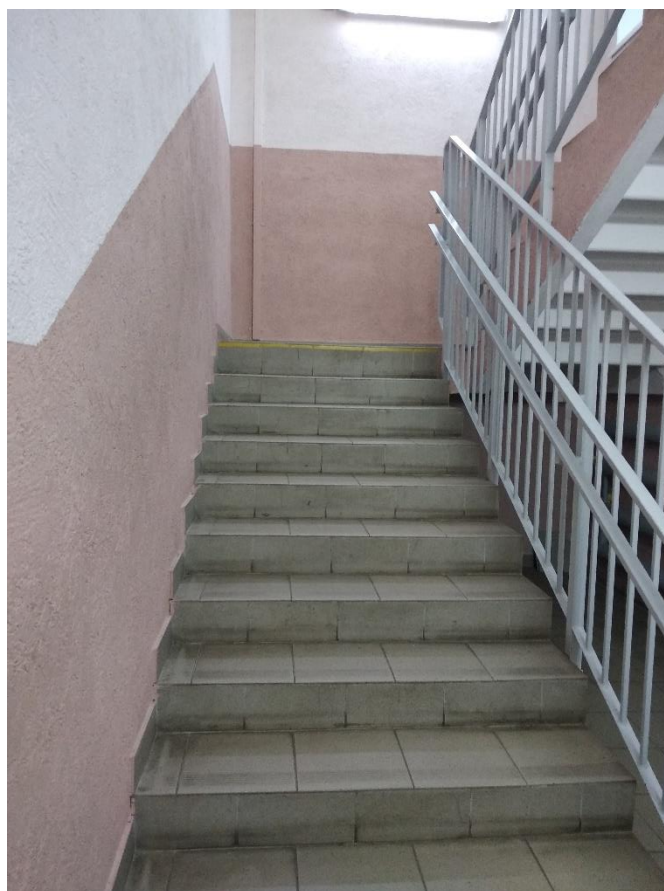
Рис. 6. Лестничные марши оборудованы поручнями и имеют желтые полосы на верхних и нижних ступенях. Ремонт произведен в 2018г.

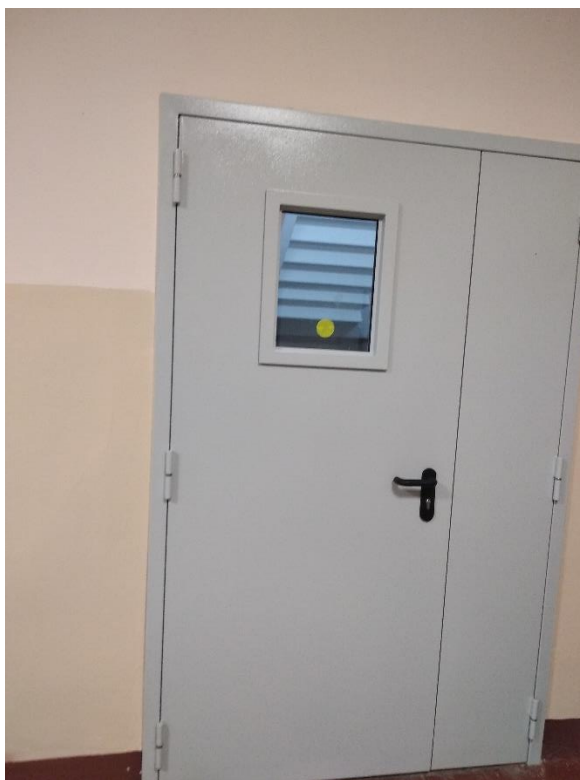
Рис. 7. Лестничные марши оборудованы противопожарными металлическими дверями с окном и доводчиком. Для лиц ОВЗ в окнах размещены желтые сигнальные круги. Замена дверей произведена в 2018г.

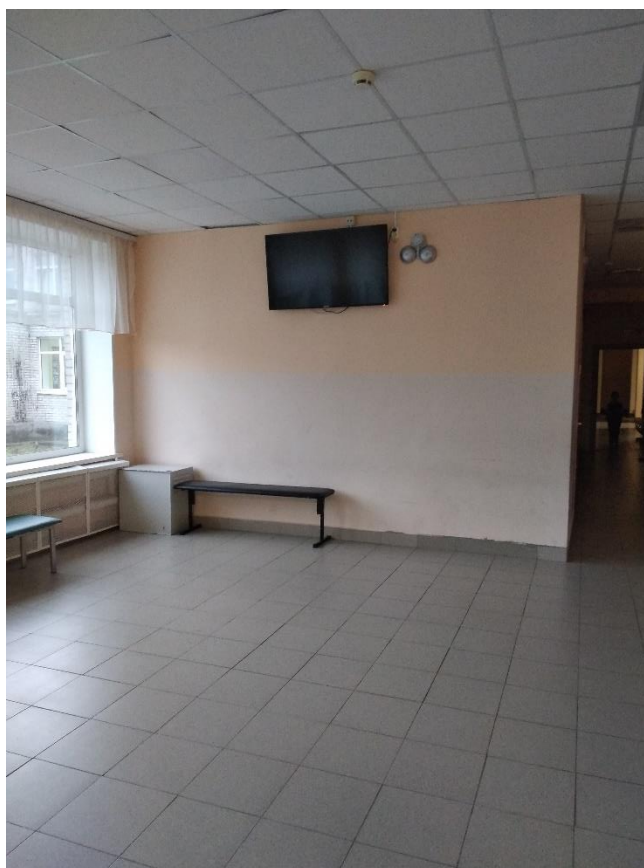
Рис. 8. Во всех рекреациях и фойе установлены телевизоры для трансляции информации, в том числе для лиц ОВЗ.

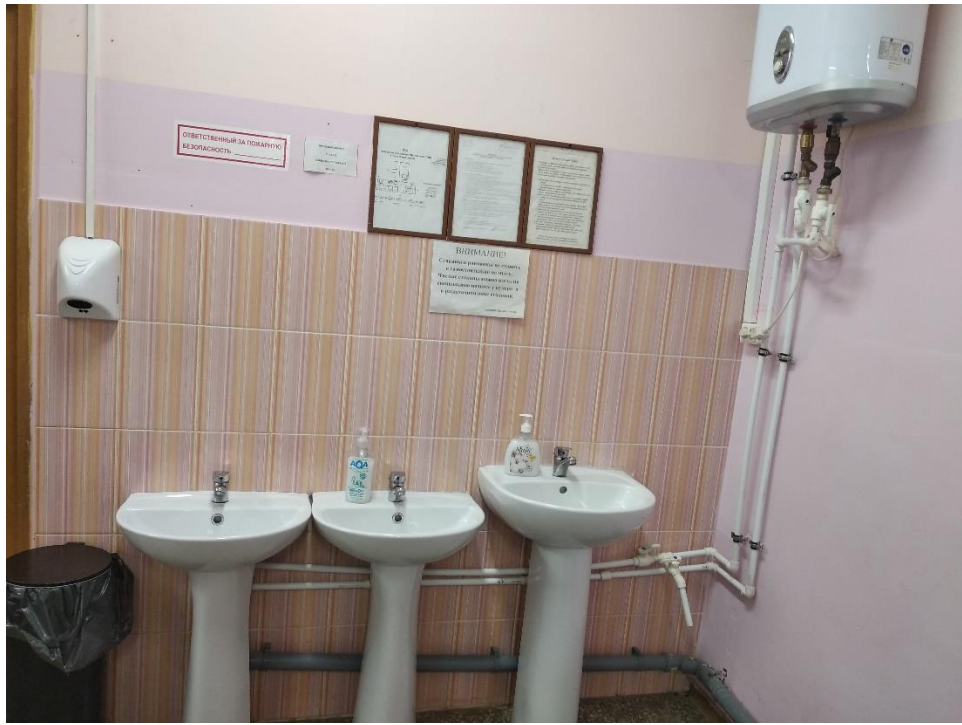
Рис. 9. Обеденный зал оборудован раковинами для разных возрастных групп.
